Intervenciones sobre los retablos de la Iglesia Parroquial de San Nicolás de Plasencia (Cáceres)

Laura Tirado García
Licenciada en Historia del Arte
Universidad de Extremadura
lauratirado@unex.es

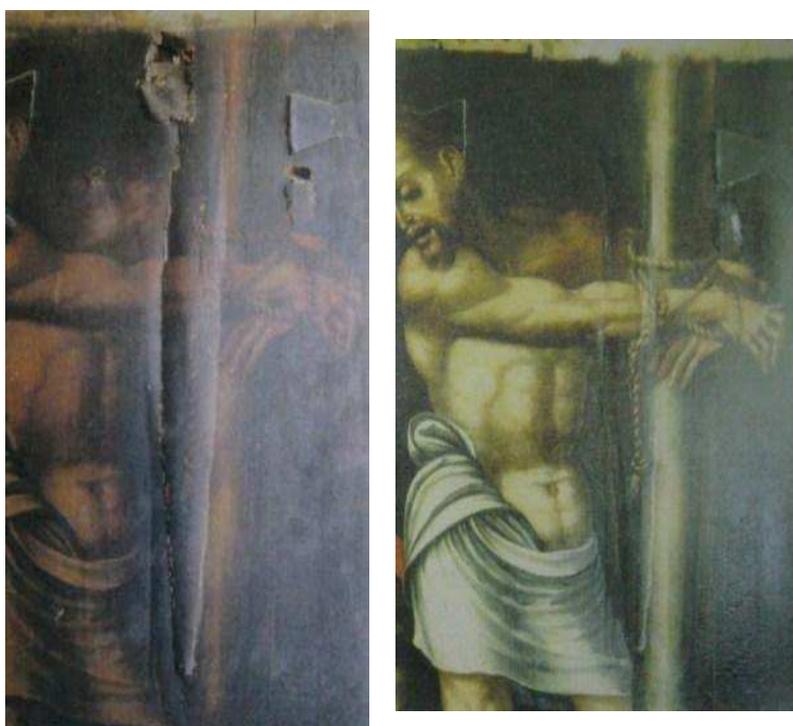
En el año 1996, debido al malísimo estado de conservación del retablo, que presentaba de manera general: ataque de insectos xilófagos (termitas), pérdida del soporte, grietas, suciedad generalizada, ampollas, craquelados y pérdidas en la capa pictórica, etc., se decidió, por parte de la parroquia, que sufragó íntegramente todos los gastos, su restauración.

Detalle tabla "Ecce Homo". Antes y Después de la Restauración

- Soporte y Policromía: limpieza, consolidación de la estructura (uniendo y añadiendo soporte lignario de madera nueva en aquellas zonas en las que había desaparecido por completo toda sujeción estructural), chuleteado de grietas y protección preventiva contra ataques de insectos.

tos xilófagos; asentado de la policromía en las zonas con peligro de desprendimiento, limpieza de repintes de una intervención anterior, estucado de las faltas de la capa de imprimación, reintegración cromática mediante la técnica de rigattino y barnizado y protección final.

- Armazón: Consolidación de aquellas partes con daños leves y reintegración con madera nueva en aquellas zonas con pérdidas totales del soporte; limpieza de repintes; estucado de las lagunas y reintegración, aplicando bol y pan de oro en las zonas doradas y con pigmentos reversibles las de color. Finalmente, se protegió todo el conjunto con diversas capas de barniz.

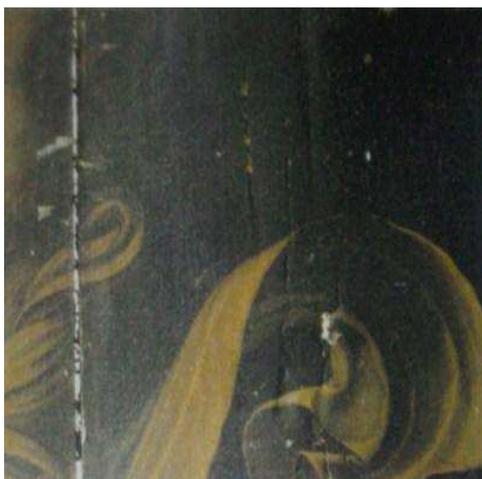
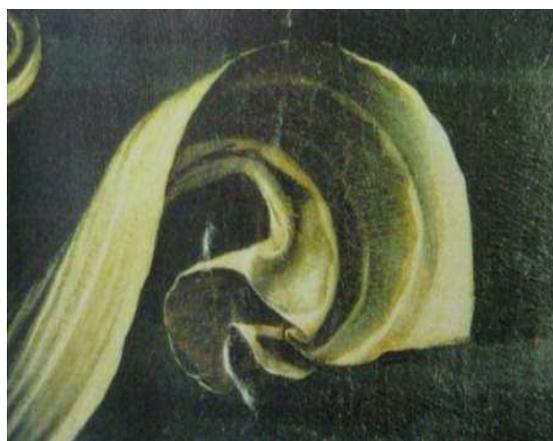
Tabla "La Crucifixión", detalle paño de pureza. Antes y después de la restauración

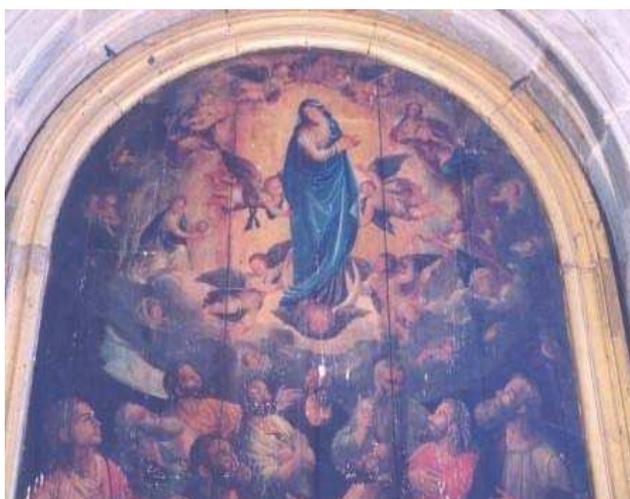
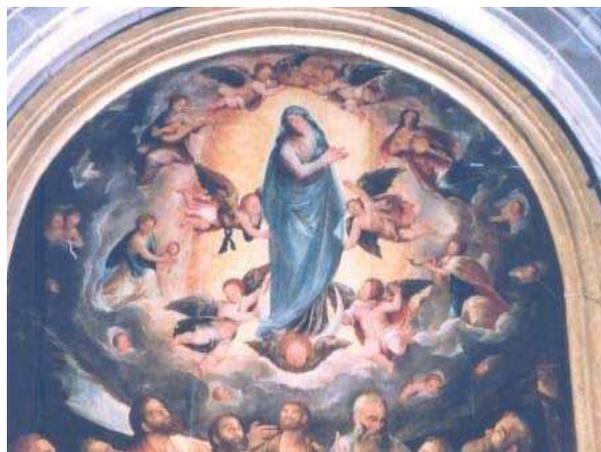
Previo a la restauración, se realizó por parte del equipo de restauradores de Madrid, D^a. Teresa Huertas y D. Gustavo Márquez, un estudio para comprobar el estado de conservación del retablo que posteriormente restaurarían. Este estudio se llevó a cabo en el mes de junio de 1997 concluyendo que la obra, en términos generales, se hallaba en muy mal estado. Los paneles estructurales estaban desunidos en muchos casos, existían grietas, alabeos y ataque de xilófagos en gran parte de la superficie. La capa pictórica estaba desprendida de la preparación casi en todo el retablo (al menos un 95) y existían zonas con pérdidas en la policromía, además de repintes, ampollas, fisuras, etc. Los barnices, muy oxidados “ocultaban los repintes (en algunos casos muy toscos y con pigmentos muy degradados y de naturaleza oleosa), los daños ocasionados por los clavos y los bordes de uniones y el área quemada en el ángulo inferior derecho”. En cuanto al marco, dorado, presentaba levantamientos en el oro dejando a la vista en algunas partes la capa de preparación y, en otras, lagunas sin estuco. Además estaba sucio, repintado con purpurina en casi la totalidad de su superficie y ennegrecido por la oxidación del barniz y la combustión de las velas. Por último, presentaba añadidos de tablones de madera, fisuras y nudos de la madera que habían escupido la preparación¹⁰.

En un principio, la intervención se realizaría en una sola fase y debería terminarse en el mes de diciembre de este año 1997. Sin embargo, debido a las complicaciones que se dieron durante el proceso, sobre todo por la existencia de una zona quemada que estaba oculta y por los repintes existentes que demandaban otra intervención, fue necesaria una segunda fase, que comenzó en junio de 1998, ampliándose el presupuesto inicial y el plazo de ejecución, según los documentos en poder de la Consejería de Cultura y Turismo de la Junta de Extremadura¹¹.

*Imágenes extraídas de la Memoria de Restauración.
Detalle del antes y después de la Restauración*

En cuanto al marco, en primer lugar se procedió a la fijación del oro a la preparación y al soporte. Posteriormente, se llevó a cabo una limpieza en superficie y la eliminación de repintes mediante medios químicos en su mayor parte, exceptuando aquellas con mayor adhesión en las que fue necesaria una limpieza con medios mecánicos (bisturí). A continuación se sellaron las grietas, se estucaron y se nivelaron las lagunas de la preparación para, en último lugar, reintegrar cromáticamente imitando el color del bol original en la capa inferior y colocar el pan de oro (previamente desgastado para la integración visual respecto a las partes originales) en la capa superior que se protegió finalmente para favorecer su conservación.

En cuanto a la tabla, el tratamiento comenzó con la protección de las zonas donde la capa pictórica estaba desprendida de la preparación. Seguidamente, se protegió toda la superficie con papel japonés para el asentado de la

película pictórica. A continuación, se procedió a la eliminación de los barnices oxidados y de los repintes. Esta operación fue la más compleja, ya que en muchas zonas repintadas no existían restos originales debido a una quemadura. Posteriormente, se consolidó la estructura sellando los paneles que la componen, ya que, debido a los movimientos naturales de la madera, presentaban grandes grietas. Finalmente y debido a que el proceso de limpieza, como ya se ha dicho, dejó ver las pérdidas de la capa pictórica, se procedió a estucar y posteriormente reintegrar cromáticamente, con técnica de “rigattino”, las lagunas existentes. Como protección final se aplicaron varias capas de barniz.

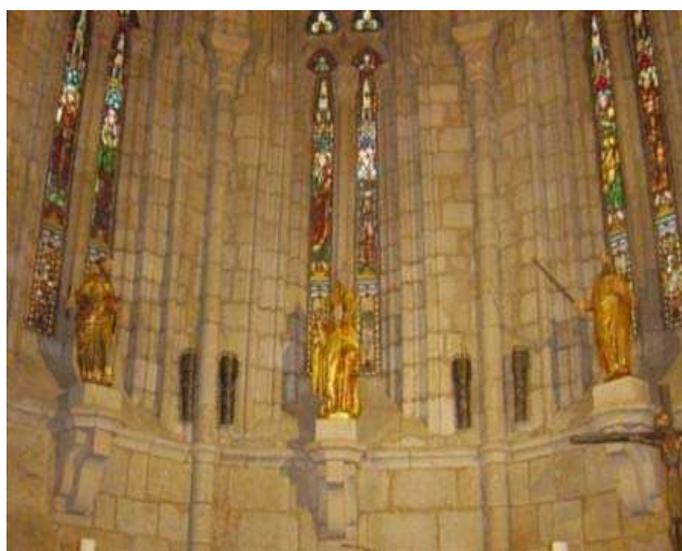
Detalle de las imágenes después de la restauración en su ubicación final.

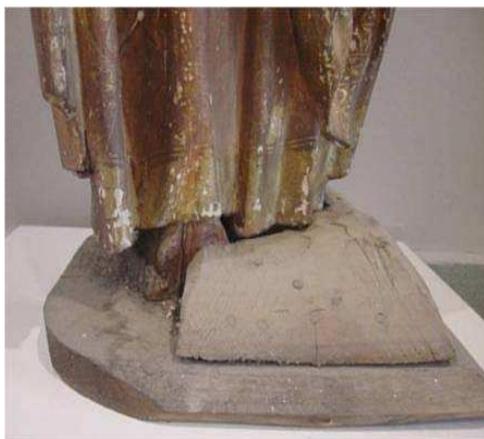
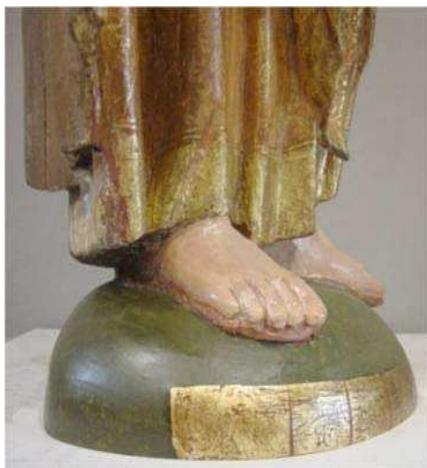
Según la memoria de restauración, el estado de conservación de las figuras era bastante malo, presentando grietas generalizadas, suciedad superficial, oscurecimiento del barniz por el humo de las velas, desprendimientos de la policromía, y algunas singularidades como: San Pedro presentaba pérdidas en el pie, parte de la llave y algunos bordes salientes en los pliegues de los paños; San Pablo, además de una quemadura ovalada que carbonizó parte del soporte, presentaba daños de una intervención anterior: Los tacos de madera que rellenaban el hueco de los pies (que habían desaparecido) y la base de la imagen no eran originales. Además, presentaba un corte en el antebrazo unido al resto de la figura en esta intervención anterior y San Nicolás, por último, era la imagen más afectada tanto por los desprendimientos de la policromía, que en algunos casos dejaban a la vista la capa de preparación o el soporte, como por los repintes, que causaron deformación en las formas y los pliegues.

Detalle reconstrucción de los pies de San Pablo.

Con estos datos previos, se procedió al tratamiento de las figuras que consistió en: Eliminación de grietas, de antiguos añadidos y de clavos no originales, reconstrucción de las piezas perdidas como los pies de San Pablo o la llave de San Pedro y saneamiento de la quemadura de San Pablo, en cuanto al soporte. Por otro lado, la policromía se trató a base de una primera limpieza superficial, fijación de la policromía en las zonas desprendidas, limpieza de los barnices degradados (intentando dejar una ligera pátina con objeto de mantener el carácter de pieza antigua), eliminación de repintes, estucado de lagunas, reintegración cromática (con materiales reversibles y técnicas de diferenciación) y protección final con barnices.

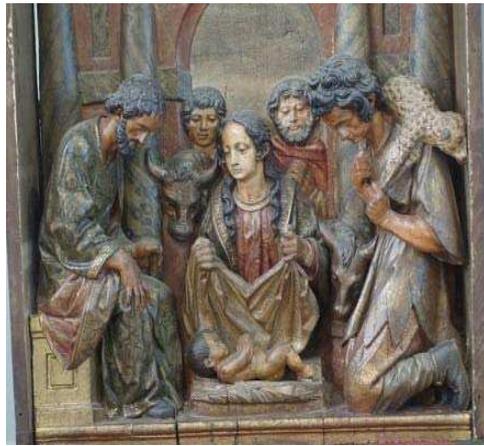
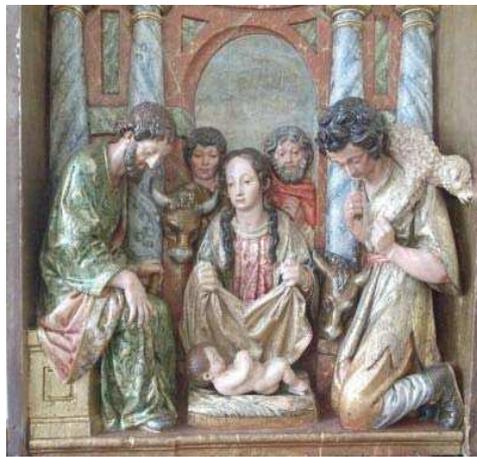
En el mes de diciembre del año 2007, fecha en la que se evaluó el retablo para su restauración, esta fantástica obra presentaba, según el informe previo de la empresa encargada de los trabajos²⁰: Importante ataque de insectos xilófagos (aunque inactivo); restos de elementos añadidos en el tratamiento de limpieza y consolidación que recibió el retablo en el año 2002; una quemadura localizada en una nube del relieve que llegó a carbonizar el soporte; separación de los tableros que formaban la estructura; presencia de una importante grieta en la pierna de San José y desaparición de algunas piezas del relieve escultórico; repintes generalizados con objeto de tapar desgastes y desprendimientos; desprendimientos puntuales de la película pictórica; presencia de gotas de cera; multitud de excrementos de insectos y, especialmente, un importante oscurecimiento generalizado debido al humo de las velas.

Detalle del relieve. Antes y después de la restauración

El tratamiento de restauración se llevó a cabo en el taller cacereño, tras el desmontaje y traslado correspondiente, y la duración del proceso fue de dos meses (de enero a marzo de 2008). Dicho tratamiento, cuya idea principal era la de respetar todo lo posible el original debido a la calidad artística de la obra, se dividió en dos partes: el soporte y la policromía. De este modo, se limpiaron y se trataron las grietas; se llevó a cabo un tratamiento preventivo contra insectos xilófagos sobre toda la estructura del retablo y se repusieron aquellos fragmentos perdidos que no mermaran la originalidad de la obra. Por otro lado, en cuanto a la policromía, se limpiaron los repintes y restos de purpurina, así como los oscurecimientos de los barnices y restos de cera, rescatando la policromía original (tarea que resultó, según la memoria final, especialmente árida y delicada); se estucaron las lagunas para, posteriormente, reintegrarlas cromáticamente y, por último, se protegió todo el conjunto con un barnizado final.
