Evolución histórica de la muralla de Cáceres y nuevos descubrimientos. El postigo de San Miguel, un lienzo perdido de la cerca almohade

J. Cruz Franco, P.A. Cruz Franco, A. Rueda Márquez de la Plata, J.A. Ramos Rubio y J.M. Rueda Muñoz de San Pedro Universidad de Extremadura - Cáceres Panta Rhei Desarrollo josetruji3@gmail.com

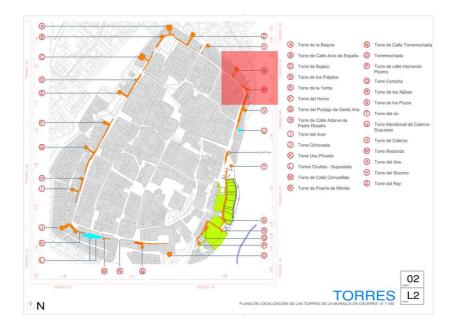
Figura 1

una visión de conjunto¹. Gracias a esta visión de conjunto se observa el Casco Histórico de un modo global en la que se toma conciencia de la necesidad de valorar las construcciones como una superposición de estratos de distintas épocas que configuran la imagen urbana actual siendo un documento vivo de lo que ha sucedido y de porqué ha sucedido (ver figura 1).

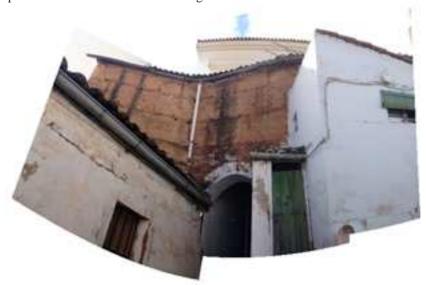
Figura 3

A efectos de realizar este análisis compararemos el paramento que se extiende por las viviendas de la Calle del Adarve números 5 y 7, al que llamaremos en este estudio "lienzo en estudio" con la muralla que se extiende por la vivienda de la misma calle situada en el número 9 a la que llamaremos de aquí en adelante "lienzo original". Este "lienzo original" se ha considerado y se considera indubitadamente como parte de la cerca almohade. (ver figura 3)

Desde un punto de vista constructivo las figuras 3 y 4 muestran el "lienzo en estudio" de la edificación que contiene los tapiales sin apenas modifica-

Al comparar este paramento con el "lienzo original" contiguo de la vivienda del Adarve nº 9 dos hechos llaman nuestra atención. El primero es que en "el lienzo original" (figuras 4 y 5) los tapiales se sustentaban sobre un basamento de piedra concertada (ver figura 4 unidad constructiva⁵⁷ 4). Basa-

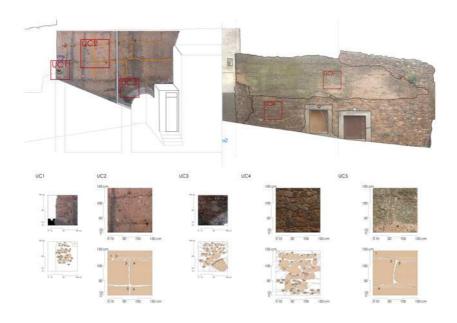
Figura 4

ciones. Estos tapiales conservan a su vez los mechinales originales que sirvieron de apoyo y sostén para levantar el elemento y los antiguos encintados propios de los encofrados utilizados. Así en total libres de revocos y edificaciones adosadas se pueden apreciar a simple vista las marcas de cuatro cajones de tapiales (ver figura 4) que discurren por la fachada con sus correspondientes mechinales y encintados.

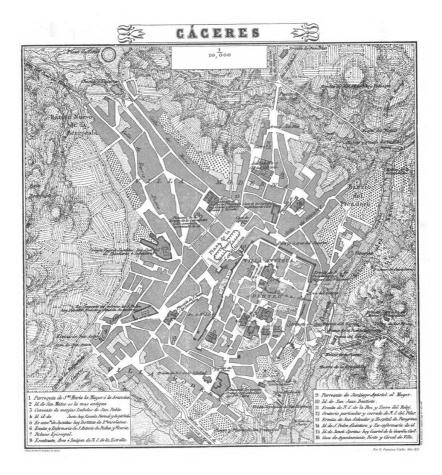
Figura 7

Si bien en la planimetría histórica de la ciudad no encontramos ningún postigo en la zona, gracias a los estudios de Antonio Rodríguez y Cecilia Martín encontramos una referencia a un "portón" en esa zona. Se trata de un documento municipal que describe los trabajos necesarios para el refuerzo de

la muralla con el fin de ponerla en servicio para repeler las posibles agresiones de las tropas carlistas en 1837^{58} .

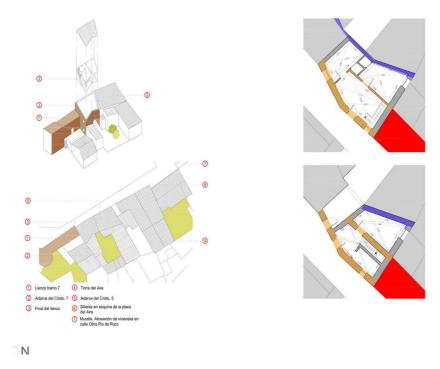
Figura 8

Segundo, la hoja resistente intradós del "lienzo original", también tendía su continuación en el muro de carga correspondiente a la fachada a calle Adar-

ve del Cristo. Este hecho no tendría sentido constructivamente ya que la muralla no podría tener tres hojas, salvo que fuese un muro con otra funcionalidad como trataremos posteriormente en el apartado de futuras líneas de investigación (ver figura 8).

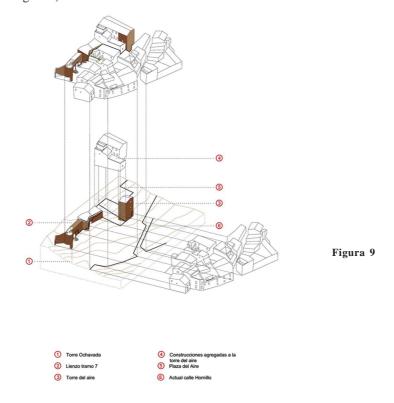
En esta comparación se obtienen dos resultados. El primero es que el lienzo descubierto tiene continuidad en la vivienda situada en la calle Adarve del Cristo nº 5. En este sentido no sería un elemento aislado si no que también habría sido utilizado por esta vivienda a la hora de delimitar las fachadas de las mismas y por extensión tendríamos otro conservado en la actualidad (ver figura 9).

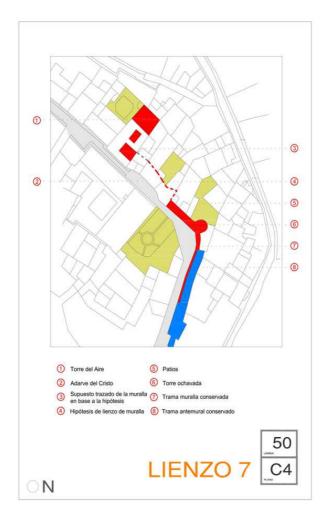
Figura 10

Superponiendo esta información con el anterior hallazgo de que la trama de la muralla está desplazada siete en metros en esta zona; podemos constatar como esta nueva alineación entronca con los restos existentes en el interior de la torre del aire. Hecho que vendría a verificar la veracidad de los restos y la continuidad de la cerca en este punto (ver figura 10).
