## El derribo de las murallas de Valencia de Alcántara en el siglo XIX

JOSÉ MANUEL CORCHERO CERRÓN  
IES Loustau-Valverde  
manuelcorchero@juntaextremadura.net

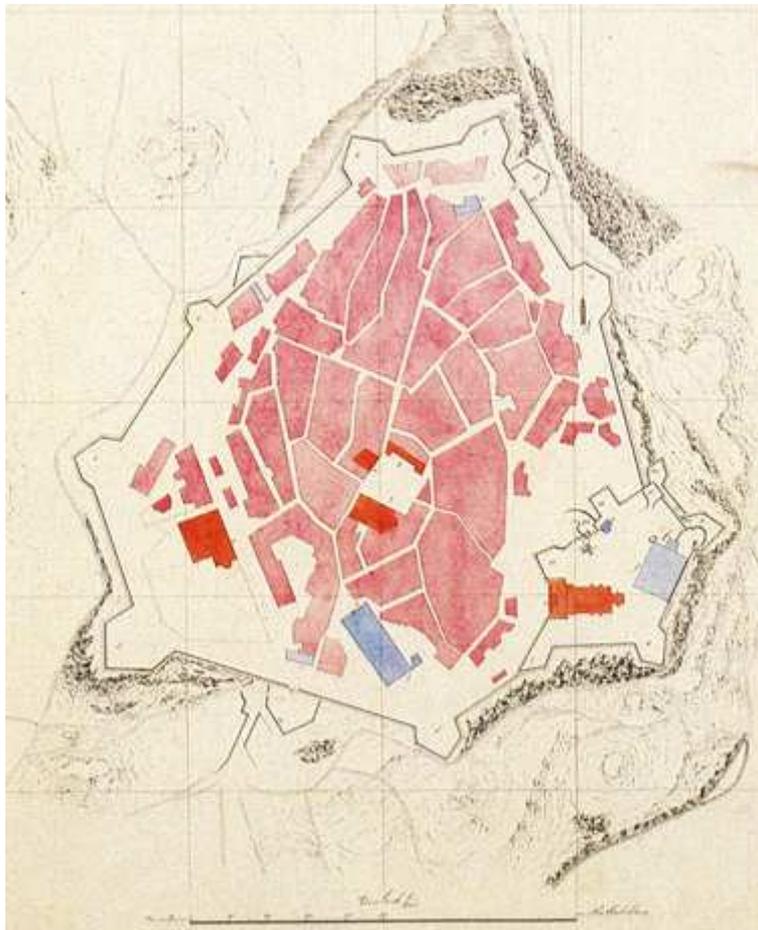
**Fig. 1.** Plano de Valencia de Alcántara, septiembre 1847. IHCM, C, CC 02-08 (det.).

se procedió a construir un nuevo recinto y castillo. Se trataba de una cerca de forma poligonal con siete baluartes y tres puertas, además del castillo. Estas defensas fueron las que sin apenas modificaciones llegaron hasta mediados del siglo XIX (fig. 1).

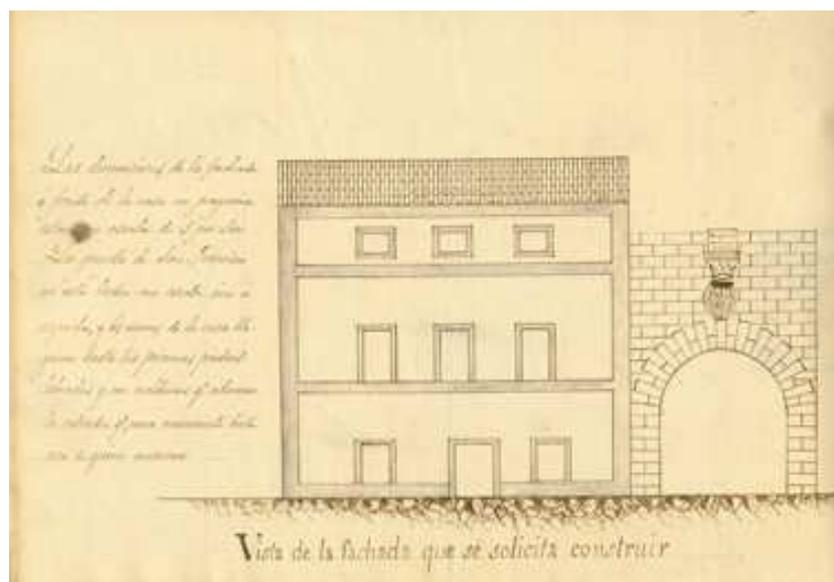
Fig. 3. Proyecto de casa y puerta de San Francisco, 1883. AMVA leg. 431, OP 9.

co<sup>39</sup>. El proceso se inicia en 1864, cuando se concedió un solar intramuros en la calle Monjas, hoy San Bartolomé, que limitaba al sur con la muralla. De este modo, se construyó una casa cuya fachada principal daba a la calle Monjas y cuyo corral posterior estaba limitado por la muralla. Por tanto ejemplifica muy bien el caso que comentábamos de cómo la muralla se convertía en límite de los nuevos solares. Sin embargo, el proceso de ensanche de Valencia proseguía, y como consecuencia del mismo se decidió actuar sobre la antigua alameda de San Francisco<sup>40</sup>, situada entre la puerta de la muralla del mismo nombre y el convento franciscano, para transformarla en un paseo-salón. Fue así como se urbanizó, instalándose en 1883 una verja que cerraba el paseo<sup>41</sup>. Esta revalorización del espacio al transformarlo en un paseo sería lo que influiría para que en el mismo año, 1883, el dueño del citado inmueble pidiera permiso para construir sobre el corral una casa cuya fachada principal diera al remodelado paseo o plaza de San Francisco. Es decir, sustituir el lienzo de la muralla situado junto a la puerta de San Francisco por la fachada de una casa. Sin embargo, en el documento en ningún momento se habla de derribar el fragmento de muralla. Efectivamente, lo que se hace es utilizar la muralla abriendo en ella las ventanas y puertas correspondientes y transformarla hasta que no quede recuerdo de su primitiva función<sup>42</sup>. Para que todo sea más comprensible se acompaña la solicitud con un dibujo del efecto final (fig. 3), al que acompaña la siguiente leyenda:

*“Vista de la fachada que se solicita construir.*

*Las dimensiones de la fachada o frente de la casa en proporción están en escala de 1 por 100. La puerta de San Francisco no está hecha con escala sino de capricho, y los muros de la casa llegarán hasta las primeras piedras labradas y con molduras que adornan la entrada que como monumento histórico se quiere conservar”<sup>43</sup>.*

Como puede apreciarse, efectivamente, como señala la leyenda, la puerta de San Francisco no solo no está hecha a escala sino que su forma es completamente imaginada y sin relación con la realidad. En cuanto a la casa, como estaba previsto se edificó aprovechando el lienzo de la muralla. En el inmueble, que aún hoy se conserva, se aprecia perfectamente como su fachada al paseo de San Francisco sigue la forma de la muralla con su característico escarpe. En lo señalado sobre que los muros de la casa llegaran hasta las primeras piedras labradas, al final se guardó una cierta distancia como se puede apreciar en fotografías antiguas (fig. 4). Así se evitó que una lápida de mármol situada en dicha puerta y que recordaba la construcción de la muralla entre 1765 y 1766, no tuviera que trasladarse, a pesar de que en el permiso para construir la casa se especificaba que “*el señor Teomiro no podrá adquirir el dominio de la lápida de mármol que se halla incrustada en dicho muro ni de cualquier otra que de*

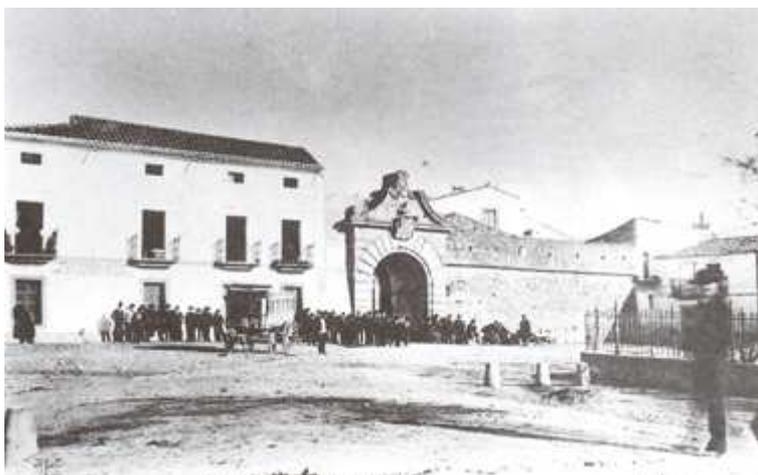
**Fig. 4.** Puerta y Paseo de San Francisco a finales del siglo XIX.

*adorno esté sirviendo a la antigua entrada de la villa, siendo de su cuenta los costes y gastos que proporcione el traslado de las mismas al punto que el ayuntamiento determine así como el de extraerlas de donde hoy están y el de la colocación en el sitio que se le designe*<sup>44</sup>. Las fotografías antiguas nos muestran dicha placa junto a la puerta, de lo que deducimos que no tuvo que ser trasladada<sup>45</sup>. Sin embargo, tras la posterior destrucción de la puerta, la placa anduvo vagando por distintos sitios hasta que en la década de los 50 del pasado siglo se decidió colocarla en el castillo, donde aún permanece.

En cuanto a la puerta de San Francisco, aunque el documento referido señala que es monumento histórico que se quiere conservar, no sobrevivió,

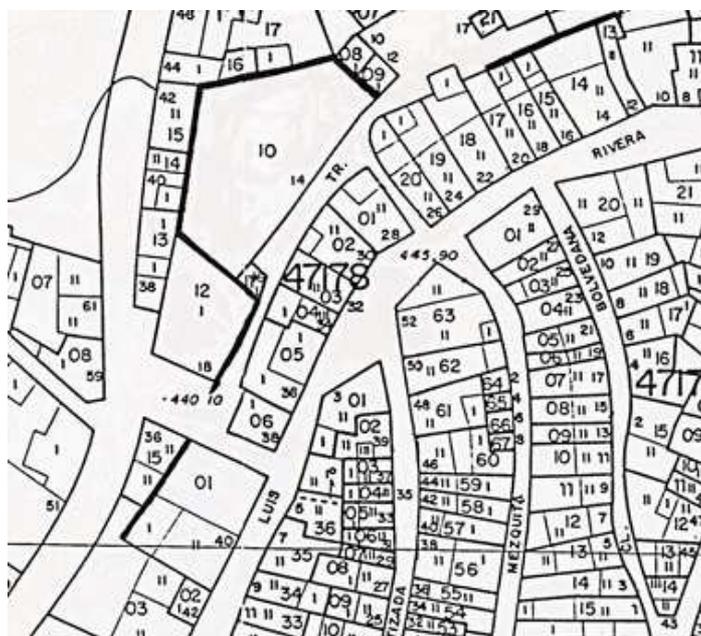
Fig. 5. Plano parcelario. En línea gruesa los restos actuales del Baluarte del Príncipe y cortinas cercanas.

Repasando lo actualmente conservado solo un baluarte ha permanecido íntegro, el baluarte del Príncipe. Del mismo modo se conserva una pequeña parte de la cortina que partía de él hacia el sur, lugar donde se rompió la muralla para poner en contacto la calle Luis Rivera y la calle Huertas. Sin embargo fragmentos de la continuación de esta cortina son aún perceptibles en los corrales de las casas n.º 40 y 44 de la calle Luis Rivera (fig. 5). La cortina que partía de este baluarte del Príncipe hacia el noreste, puede también apreciarse en parte reutilizada como muros de corrales en la calle Traseras de Huertas. Esta cortina continuaba hasta el baluarte del Infante, el cual dado lo abrupto del terreno donde se situaba se conservó durante un tiempo, siendo hoy perceptible en el parcelario y en algún fragmento de muro. Sí se conserva un pequeño fragmento de la cortina que iba desde este baluarte a la inmediata puerta de Alcántara con su cordón de granito. Nada más se conserva aparentemente de la muralla y aún de lo que resta su futuro es incierto por cuanto no existe ningún tipo de protección de este patrimonio ante cuya destrucción y deterioro poco se ha evolucionado desde el siglo XIX.
