Resultados del seguimiento arqueológico de las obras de rehabilitación del Fuerte de San Cristóbal en Badajoz

Se presentan los resultados de los trabajos arqueológicos efectuados en el fuerte de S. Cristóbal de Badajoz con motivo de las obras de rehabilitación de 2013. Las estructuras encontradas y los materiales arqueológicos indican una ocupación calcolítica, además de un horizonte cultural del Bronce final y posibles ruinas de la ermita de S. Cristobal. Pero la mayoría de las estructuras corresponden al fuerte del s. XVII y sobre todo a las reformas francesas de inicios del XIX y posteriores acondicionamientos.

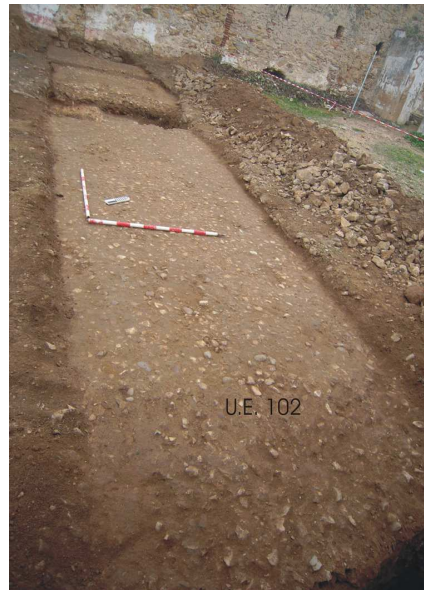
En el acceso al interior, la cata exterior únicamente permitió documentar un pavimento empedrado (U.E. 102) que cubría esta zona de ingreso. Parece corresponder a la fase de ocupación de la plaza protagonizada por las tropas francesas que remodelaron la construcción previa y la adaptaron al nuevo armamento pesado, que requería ya una pavimentación más resistente (fig.3). Este solado estaba roto por la cimentación del camino cubierto, lo que denota que es anterior a éste. Asociado al pavimento se encontró, en el paramento del fuerte, un vano cegado de grandes dimensiones que también estaría relacionado con esta introducción del nuevo armamento pesado. Precisamente en la fábrica que ciega este vano se puede leer un grafito con una fecha: 1811 (fig. 6), que data así el momento en que este gran acceso fue amortizado. La otra cata fue en la estructura que protege la entrada al fuerte en sí. Los resultados del sondeo permitieron constatar la morfología del acceso primitivo. Se localizó un muro casi paralelo al actual, con fábrica de mampostería trabada con cal y enlucido por su cara norte (U.E. 205), que estaba asociado a un pavimento de guijarros (U.E. 202). Ambos elementos interconectados responden a los restos del antiguo acceso, de menor tamaño que el actual, y que fue reconstruido en el siglo XIX, momento en que también se debió de rectificar el camino cubierto (fig. 4).

Fig. 3. Empedrado en acceso

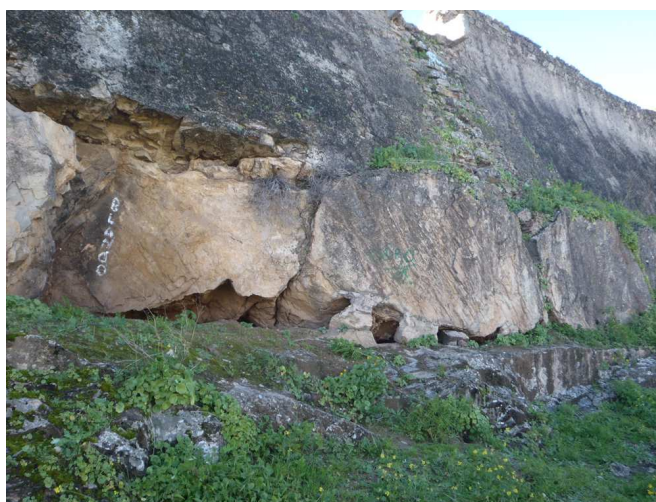
Las catas efectuadas en el foso dieron resultados negativos en todos los casos, documentándose tan solo rellenos de matriz arenosa con materiales heterocrónicos, que no aportaron ninguna información destacada. Lo único que permitieron constatar estos sondeos fue la veracidad de las fuentes que señalaban las obras realizadas por las tropas francesas en el foso. De este modo, se comprobó que éste había sido excavado en la roca madre a base de pólvora y, de hecho, en algunos lugares se observan las marcas de los barrenos utilizados para las voladuras (fig. 5).

Fig. 5. Marcas de barrenos en el foso

Por otra parte, en el transcurso de estas labores, se procedió a la limpieza de la base de los muros del exterior del fuerte, con el fin de comprobar su estado de conservación y, si fuera necesario, ejecutar las actuaciones precisas para su consolidación. Los basamentos muestran cómo se arrasó el cerro al edificar el fuerte en el siglo XVII, dejando ocultos en concavidades y completamente aplastados diversos restos prehistóricos. De esta manera, las primeras hiladas de la construcción parten directamente de la roca madre. Otras huellas evidencian de nuevo las tareas de barrenado que llevaron a cabo los ingenieros franceses para ahondar el foso en los inicios del siglo XIX.

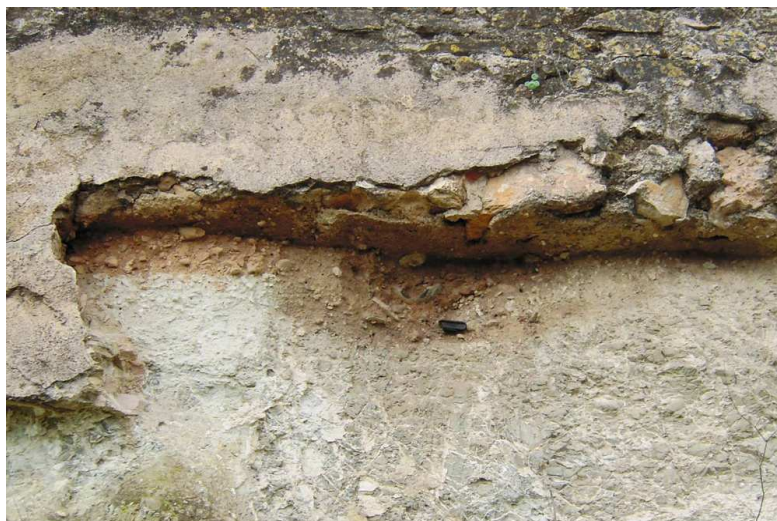
ban directamente sobre la roca madre de tal modo que quedaron selladas por la construcción del fuerte. La excavación sistemática de estas bolsadas es imposible, por estar encajadas entre la roca y las cimentaciones de manera que sólo es posible valorar los materiales muebles que fue posible recuperar

Se localizaron dos bolsadas (fig. 8), una en el frente noreste a cota +207,75 m (coordenadas UTM: 675929,113/4306614,584 N Huso 29) (fig. 9) y la segunda en el lienzo oeste del baluarte noroeste a cota +201,01 m (coordenadas UTM: 675877,4048 E/4306537,2927 E) (fig. 8). El hecho de que se hayan encontrado en ambos extremos del fuerte, unido a que se documentaron materiales similares en actuaciones anteriores, parece indicar la presencia de un asentamiento disperso por el cerro y la zona que ocupa el fuerte.

Fig. 9. Bolsada n° 1 entre la cimentación del fuerte y la roca madre

En conclusión, cabe destacar pues la presencia de restos calcolíticos, de manera especial aquellos que se han localizado en estratos sellados por las cimentaciones de potentes muros modernos (fig. 8 y 9). Precisamente la existencia de estos muros impide poder ampliar la excavación de esos estratos. La
