Dificultades en la construcción del Puente de Alcántara. Condicionamientos y problemas técnicos

MARÍA CRUZ VILLALÓN
Universidad de Extremadura
mcv@unex.es

Se reflexiona en este artículo acerca de las dificultades que pudo entrañar la construcción del puente de Alcántara, tras una revisión de los diversos documentos históricos y estudios que se han hecho sobre el mismo, además de los comentarios que han realizado los distintos ingenieros que han tratado sobre el puente o han actuado sobre él. Se tratan así aspectos técnicos y constructivos que, desde la perspectiva histórica de época moderna hasta la actualidad, pueden proyectarse sobre los problemas que pudo tener una obra tan monumental en su origen romano. En un epígrafe final se trata el puente como elemento militar, función que repercutiría también en el deterioro de su estructura y motivaría nuevas intervenciones para reconstruirlo.

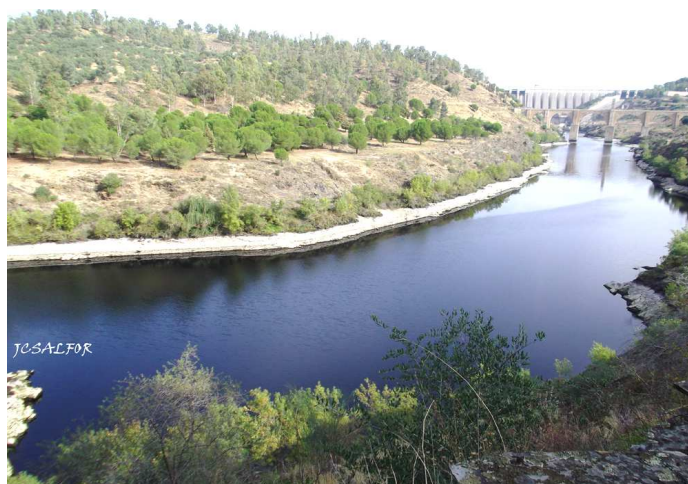
Fig. 13. Camino de sirga en las proximidades del puente (de Salgado Forner)

Estas sencillas obras parecen pertenecer a un muelle donde se embarcaran y desembarcaran productos⁵³. Y están en conexión con el estrecho camino que se hizo retallando la piedra de la orilla derecha y que se puede detectar en largos tramos desde las proximidades de Alcántara hasta el puente y más allá, siguiendo en dirección a la presa (**Fig. 13**). Era el camino de sirga necesario para arrastrar las embarcaciones río arriba. Este se iniciaría en el tiempo de Antonelli, pero pudo estar en uso y ampliarse en momentos posteriores.
