Excavación arqueológica en el castillo de Eljas (Cáceres): evolución diacrónica del recinto exterior

En este artículo expongo los resultados de la excavación arqueológica realizada en el denominado recinto exterior del castillo de Eljas (Cáceres), intervención limitada a las cortinas y torres de este sector del castillo. El artículo muestra la evolución diacrónica del edificio a través de la información obtenida del registro estratigráfico en un arco cronológico que abarca desde los siglos XIII-XIV hasta el siglo XX.

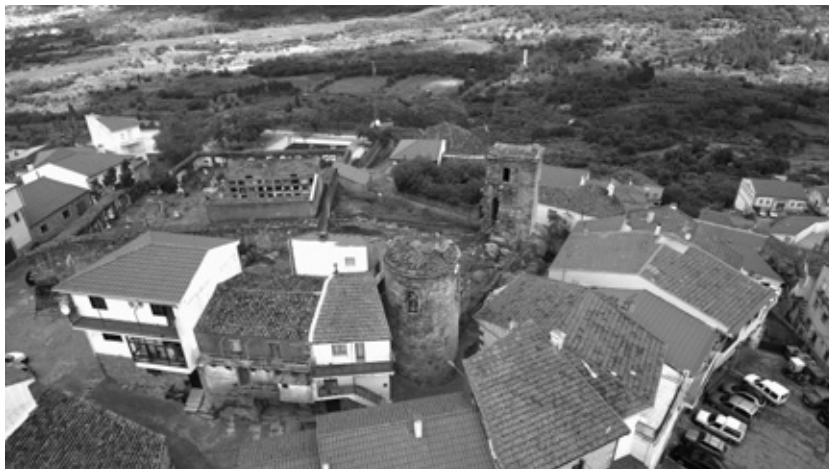
Imagen 4: Vista aérea del castillo de Eljas y su entorno urbano, en primer término la torre sureste del recinto exterior, autor Guillermo Ledesma Ramos

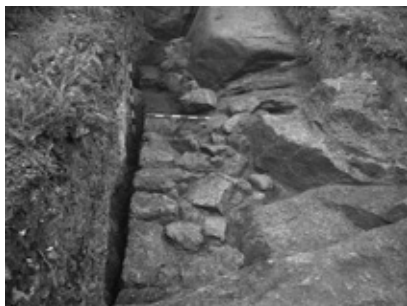
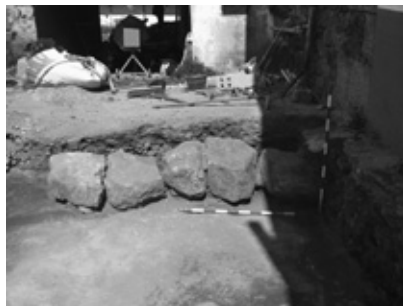
Imágenes 10 y 11: Restos de muralla de la cortina norte y oeste respectivamente

con la torre noreste, a lo que se suman dos pequeñas secciones de las facies externa e interna en su unión con el primitivo recinto de la fortificación, en el extremo oeste de la muralla. De la cortina este no ha sobrevivido ningún resto y tan solo los asientos de sillares excavados en la roca delatan su presencia. De la cortina oeste se han conservado el enjarje en la muralla del primitivo recinto y una sección de la facies interna del muro.

Los escasos restos conservados nos permiten analizar el sistema constructivo empleado en las cortinas del castillo. Vistas en sección, las murallas constaban de tres partes, dos camisas exteriores (una facies interna y una facies externa), conformadas por rocas graníticas de grandes dimensiones, trabajadas solo por la cara vista, dejando hacia el interior superficies sin desbastar en cuyos entrantes y salientes se traban las rocas de formas irregulares y variados tamaños del núcleo. Como se aprecia en los enjarjes conservados en las torres, las rocas del núcleo se disponían en tongadas horizontales, aglutinadas con mortero de cal, que en los escasos restos conservados del núcleo apenas se percibe como consecuencia de su disolución a causa de la humedad, al igual que en las juntas de las piezas que conforman las camisas exteriores.

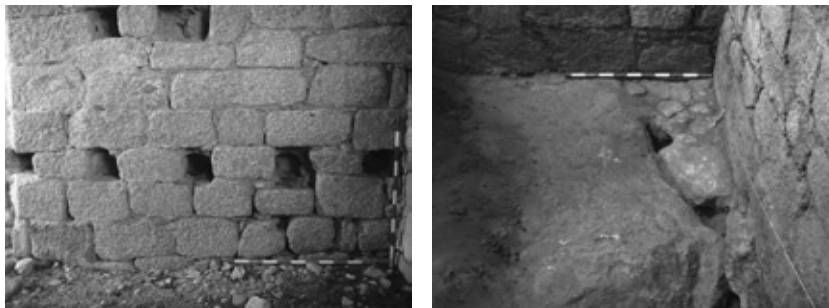
Imágenes 12 y 13: Mechinales y nivel original de escombros, relleno de desniveles en la base de la torre

La torre noreste se eleva sobre un afloramiento rocoso que, como se observa desde el exterior y se comprueba por el interior en la base de la torre, ha sido allanado, probablemente como consecuencia de su explotación como cantera en una etapa anterior a la construcción del edificio, haciendo necesaria la nivelación de las irregularidades existentes al nivel del suelo, rellenando los huecos con rocas y argamasa. La técnica constructiva es similar a la descrita para las murallas. Posee una planta rectangular, adaptada al afloramiento rocoso sobre el que se eleva. En su desarrollo vertical, al adosarse el arranque de la cortina norte, adquiere forma prismática. En origen contaba con tres niveles de altura, separados entre sí por forjados de madera de los que se conservan los canes en los que apeaban las vigas entre los niveles 2 y 3 y los mechinales en los que encajaban las vigas entre los niveles 1 y 2, conservándose en buen estado la bóveda de cañón que cubre la estancia superior. La puerta se sitúa en la cara sur, al nivel de la planta intermedia, accediéndose desde el exterior, probablemente, por medio de unas escaleras de mano. En el nivel intermedio, sendas troneras con abertura en forma de buzón cubrían los flancos de las cortinas norte y este. En su esquina noreste, posee un balcón esquinero, elemento arquitectónico frecuente en la edificación urbana de la Alta Extremadura del siglo XVI. En el nivel superior una puerta permitía el acceso a los adarves de las cortinas norte y este.

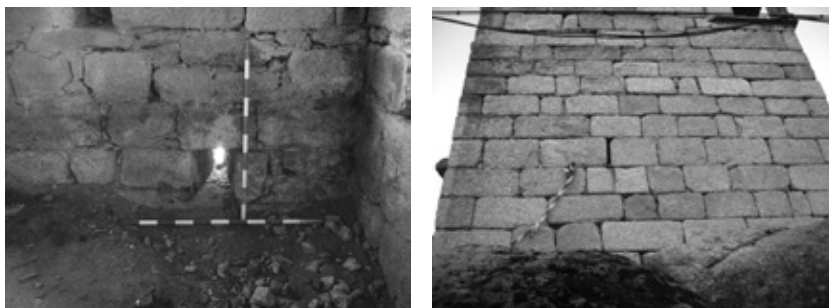
Imágenes 14 y 15: Tragaluz en el momento de su excavación y apertura exterior

La intervención afectó tan solo al nivel inferior de la torre, donde el vaciado del relleno que la cubría reveló la existencia de una estancia de escasa altura, iluminada tan solo por un tragaluz abierto en su muro este y que probablemente contó con alguna estructura adosada a su cara norte, como ponen de manifiesto sendas aberturas para anclajes. Las características observadas permiten deducir que la estancia situada en el nivel inferior de la torre pudo servir como mazmorra o espacio de almacén.

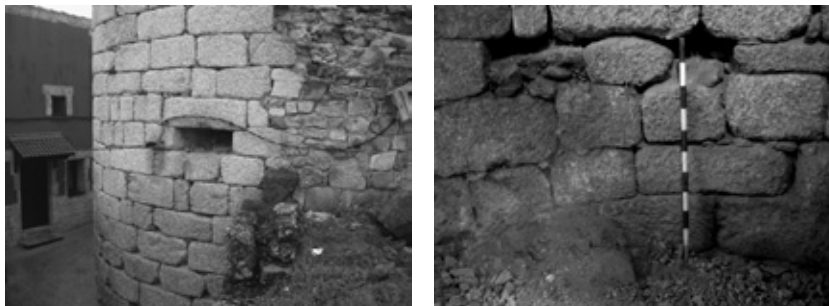
Imágenes 16 y 17: Tronera con abertura en forma de buzón y mechinales en la torre sureste

La intervención, al vaciar su interior de los diferentes estratos añadidos a lo largo del tiempo, ha permitido redescubrir algunos de los dispositivos defensivos con que contaba la torre. En el nivel intermedio han sido redescubiertas una saetera orientada hacia el este y la boca interna de una tronera con abertura exterior en forma de buzón que cubría el flanco de la cortina este, complementando a la tronera que no había sido encubierta y que enfilaba la cortina sur. En el nivel inferior otras dos saeteras, orientadas al sur y al noreste completaban las defensas de la torre, que permitían cubrir el frente de la circunferencia orientado hacia el exterior del recinto amurallado.

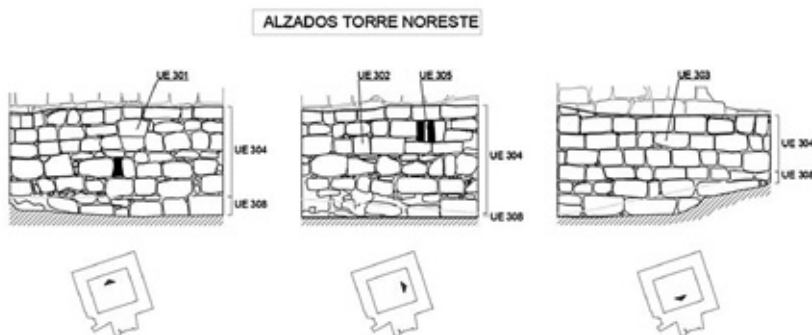
Imagen 22: Estratigrafía del relleno interior de la torre, autor Guillermo Ledesma Ramos

En la torre noreste, el vaciado de la misma nos permitió advertir la existencia de dos estratos superpuestos de escombros. El más superficial se componía de materiales de diversa naturaleza, principalmente tierra y rocas graníticas de pequeño y medio tamaño, junto con algunas cuarcitas y lascas de pizarra que posiblemente sirvieran como calzos en los paramentos de los muros. Junto con estos materiales, encontramos diversidad de residuos contemporáneos tales como objetos de plástico o cristal mezclados con fragmentos de cerámica estannífera talaverana y cerámica común vidriada que podemos adscribir al siglo XVII, así como materiales constructivos tradicionales tales como ladrillos y tejas alomadas. El carácter heterogéneo de este estrato, compuesto por materiales de diversa naturaleza y cronología, nos indica que estamos ante un posible relleno antiguo contaminado en tiempos recientes. El estrato inferior del relleno de la torre se diferenciaba sustancialmente del estrato superior por la naturaleza de los materiales que lo componían, así como por la homogeneidad cronológica que ofrecen. Entre una compacta masa de tierra y cenizas, con una potencia que varía entre los 10 y 30 cm hasta la base de la torre, observamos la acumulación de materiales característicos de un vertedero: fragmentos cerámicos, huesos de animales pequeños, objetos de hierro, carbones y madera calcinada. Dos monedas localizadas en dicho estrato, consistentes en sendos resellos de monedas de Felipe IV, en una de las cuales se aprecia con nitidez la fecha del mismo, 1641, nos ofrece una fecha *post quem* a partir de la que poder datar esta acumulación de materiales de desecho.

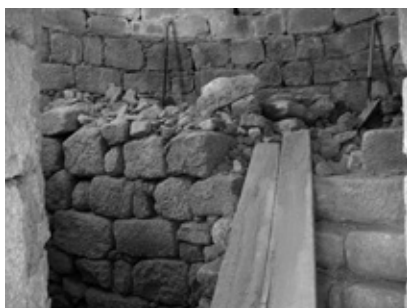
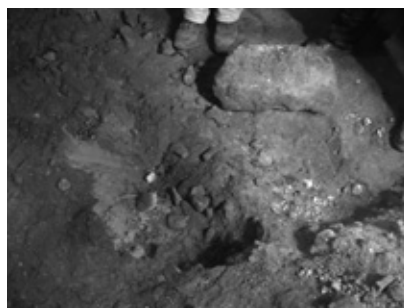
Imágenes 35 y 36: Escaleras en el interior de la torre y estrato de relleno que actuaba como sostén de las mismas.

Las escaleras instaladas en el interior de la torre y que permitían el acceso al cuerpo de campanas, parecerían, *a priori*, pertenecer a la misma fase constructiva. Sin embargo, tanto el análisis del muro, cuya parte alta estaba formado por rocas de pequeño tamaño trabadas entre sí y aglutinadas con tierra, como la planta de las escaleras, en L y no en semicírculo, nos permite deducir que dicho muro no podía servir como elemento sustentante de unas escaleras elaboradas con pesadas rocas procedentes de las desmanteladas murallas del castillo. En consecuencia, las escaleras pertenecen a una fase distinta y posterior a la del muro. Para sostener estas, se haría preciso rellenar el resto del hueco interior de la torre no ocupado por el pozo mediante tierra y materiales constructivos tradicionales que sirvieran de sostén a la nueva estructura. Desconocemos en qué momento se realizó esta reforma del interior de la torre, pero debió llevarse a cabo entre mediados del siglo XIX y finales de la década de los setenta del siglo XX. A este último periodo pertenecen los materiales que, mezclados con tierra, amortizaron el hueco del pozo, bien datados gracias a que se conservaron varios fragmentos de publicaciones periódicas de la época. Dichos materiales están ausentes en el estrato de relleno que soportaba las escaleras, de lo que cabe deducir que, tras construirse las escaleras, se conservó el pozo hasta su colmatación hacia 1980, quizás como consecuencia de un cambio en el mecanismo del reloj.

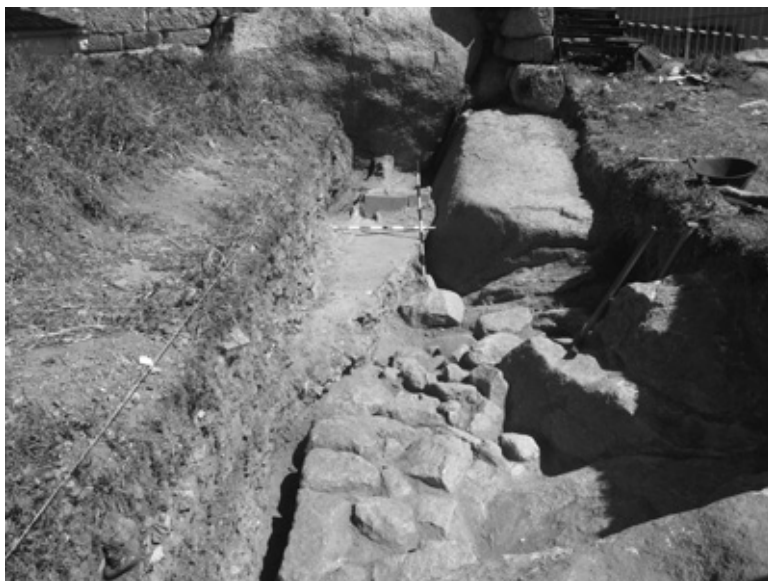
Imagen 37: Lecho de hormigón del muro de cerramiento de la antena de repetición asentado sobre los restos de la cortina norte

En las cortinas norte y este, la necesidad de asentar el muro de bloques de hormigón sobre una base estable obligó a excavar los trazados de las murallas, destruyendo su estructura estratigráfica. En el caso de la cortina norte,

además, el lecho de hormigón sobre el que se elevaba el muro se asentó directamente sobre los restos de la muralla.
