El Santuario de Nuestra Señora de la Antigua de la Haba (Badajoz)

JOSÉ MARÍA ARCOS FRANCO

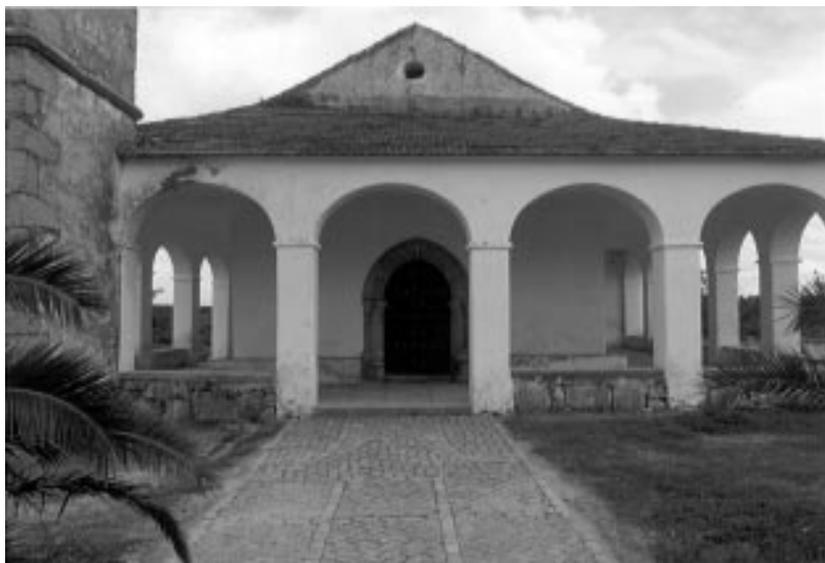
Fachada occidental del santuario de Nuestra Señora de La Antigua

El templo, con orientación correcta hacia poniente, aparece como un edificio importante constituido por cuerpo, capilla y camarín posterior de cierta trascendencia, constatándose en esta superposición diferentes volúmenes a

distintas alturas. Aparte, junto a la fachada principal, al N.O., destaca la torre, construida en mampostería de barro, piedra y sillares de cantería esquinados. Se divide en dos cuerpos por medio de una sencilla imposta, distinguiéndose como remate superior el campanario, abierto en sus cuatro lados y techado con cubierta de madera a cuatro vertientes. Aún conserva en la superficie de sus muros restos de la primitiva decoración esgrafiada a modo de falsa cantería.

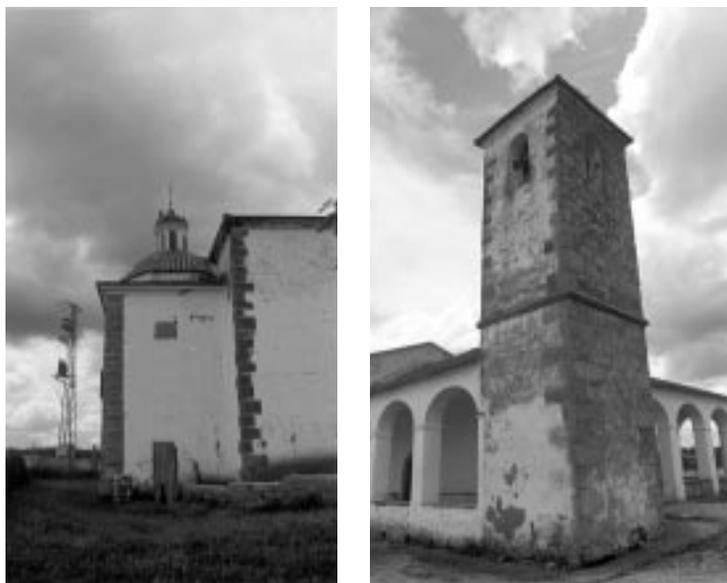
Torre y exterior del camarín

En el muro posterior se abre el vano de iluminación al camarín, precedido de barandilla de hierro. Está cerrado con un curioso tejado bulboso elevado sobre reducido tambor, rematado en linterna cuadrangular y cupulín. En el

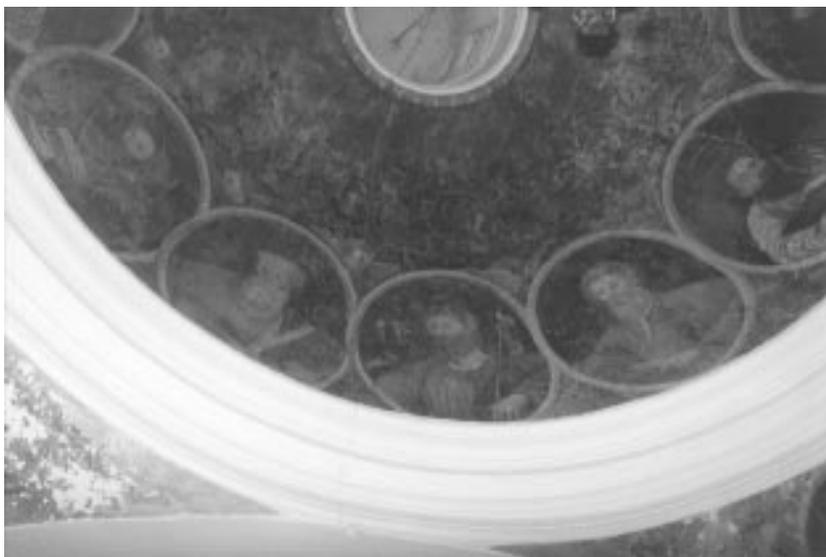
Apóstoles en la base de la cúpula del camarín

interior descollan las pinturas murales que decoran las pechinas y cúpula: cada una de las primeras sirve como marco para la representación de un Evangelista, mientras que sobre la cornisa aparece una orla de medallones con bustos de los Apóstoles. El resto se complementa con zarcillos de acanto y cabezas de querubines sobre fondo azul².
